Neubau Einfamilienhaus in Tornesch

- Bauzeit von Oktober 2014 bis Februar 2015
- Ausführung der Beton- und Maurerarbeiten

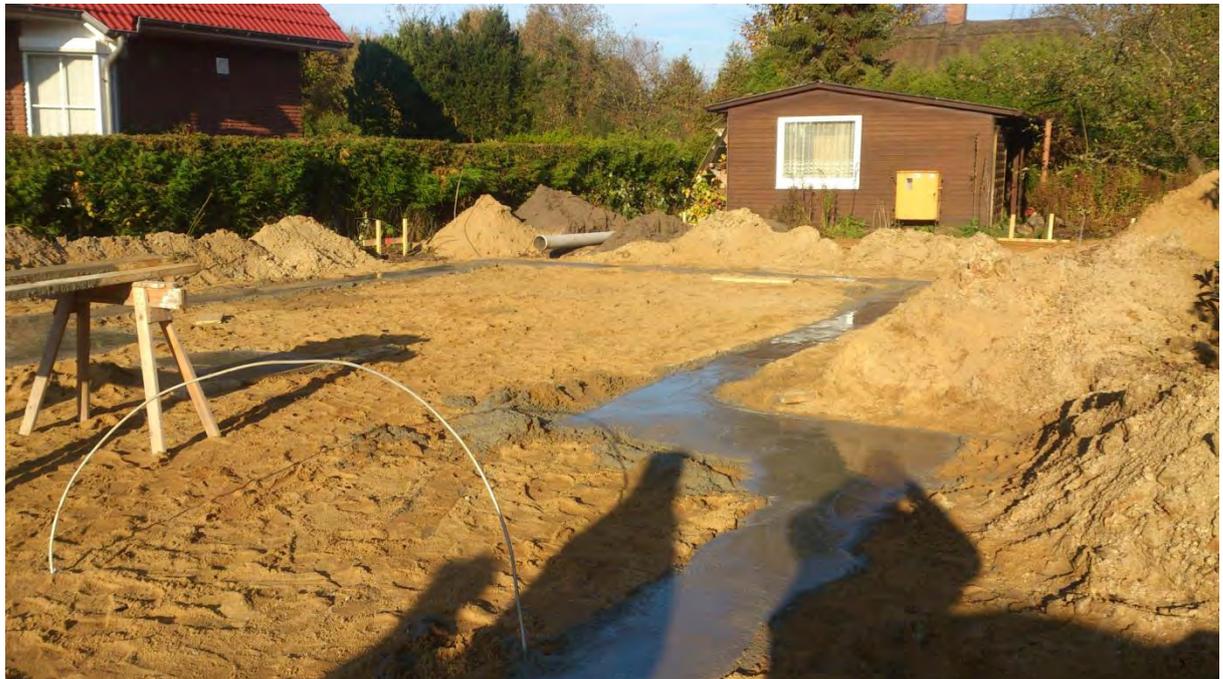
Streifenfundamente nach Betonierung

Wir erstellten hierfür die statisch notwendigen Streifenfundamente sowie die Stahlbeton-Bodenplatte.

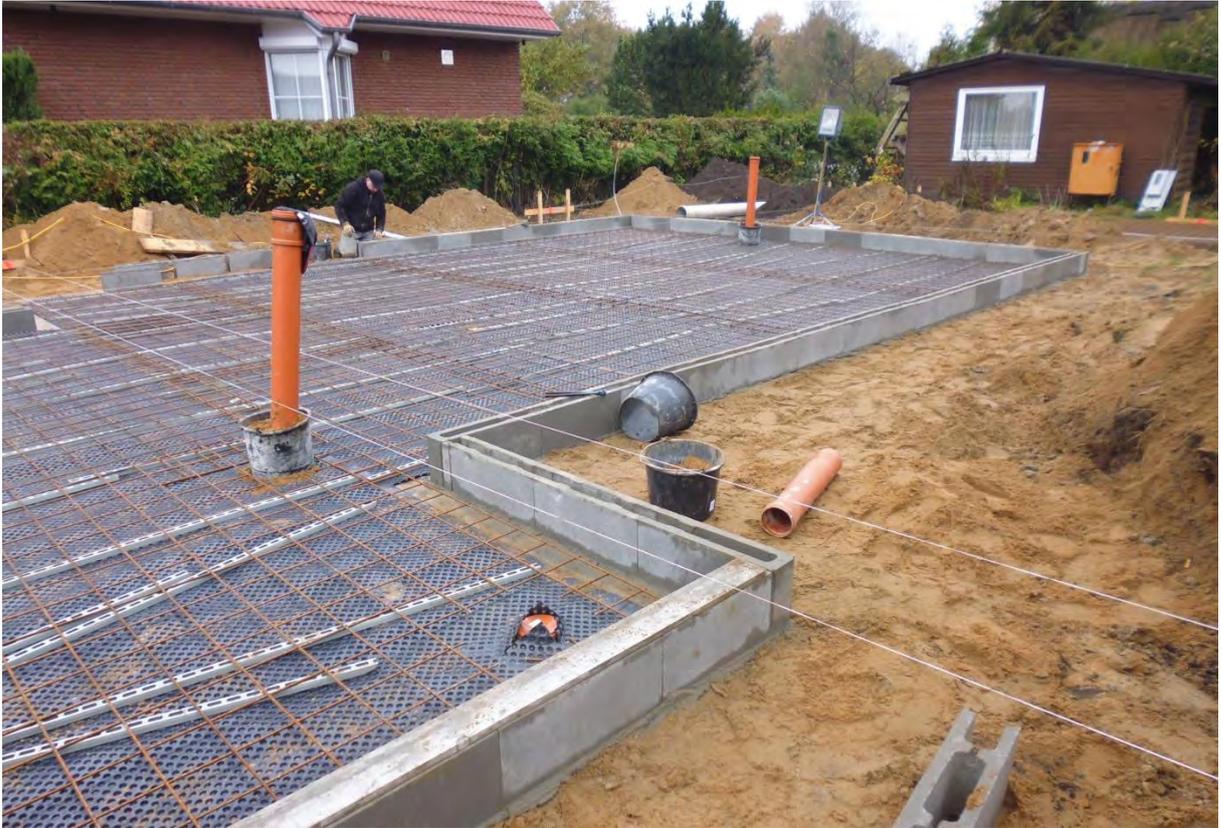
Herstellung des Sockelmauerwerkes aus Betonschalungssteinen

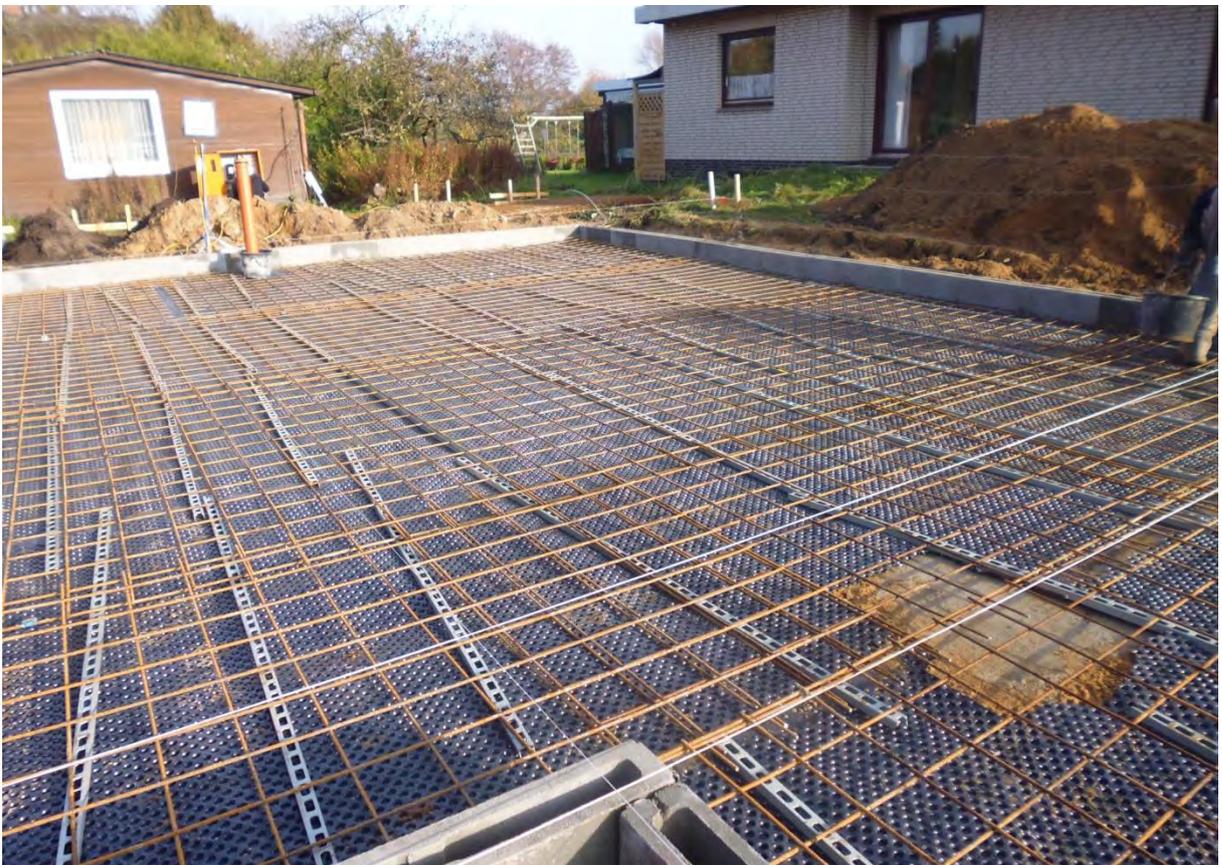
Verlegung der Sohlenbewehrung

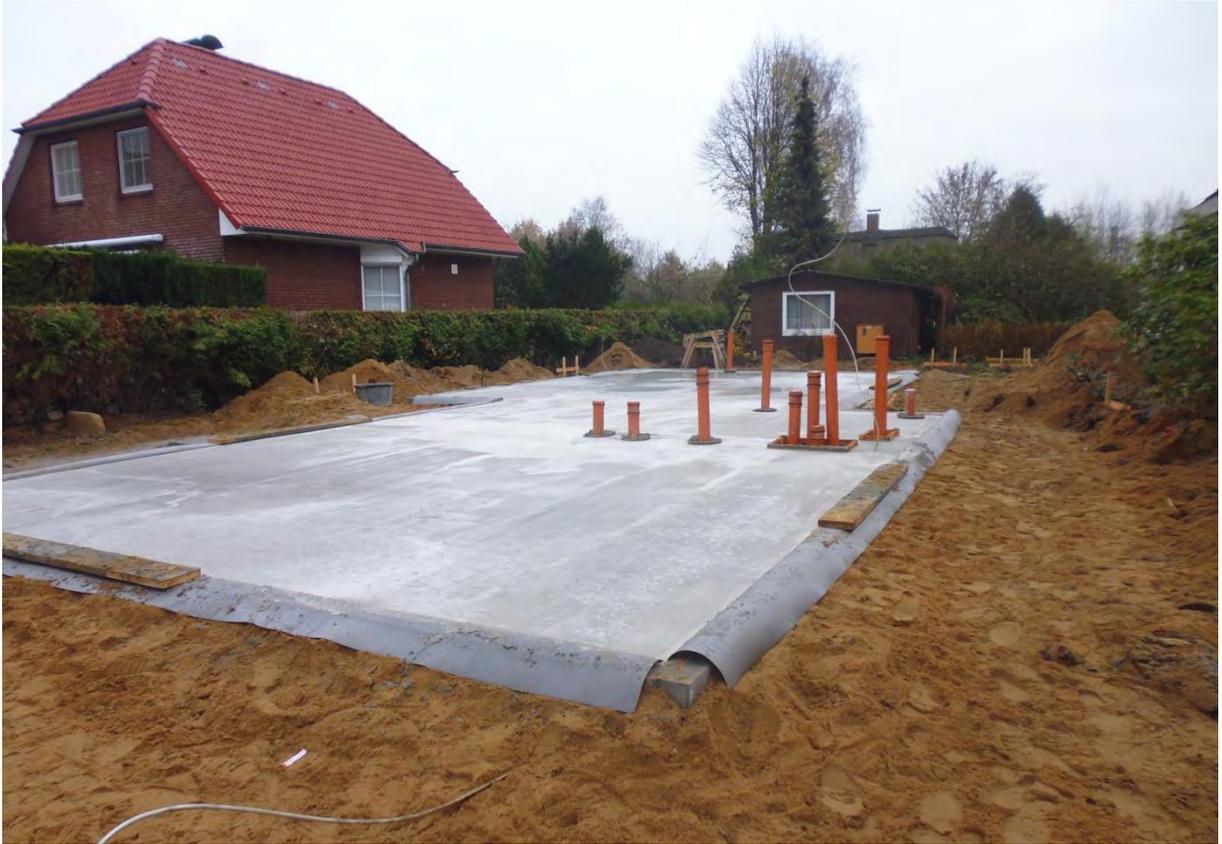
Sohle nach der Betonierung

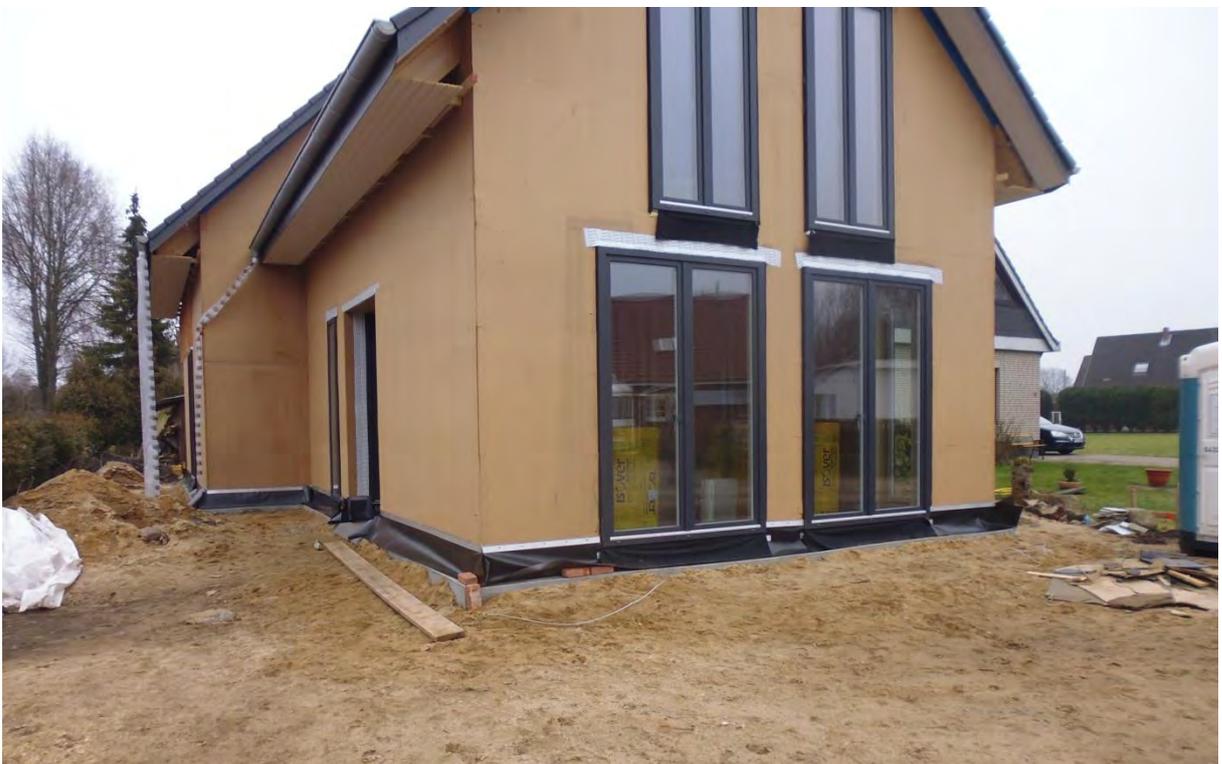
Holzrahmenbau vor Beginn der Verblendarbeiten

Die Außen- und Innenwandkonstruktionen dieses Neubaus bestanden aus einem Holzrahmenbau.

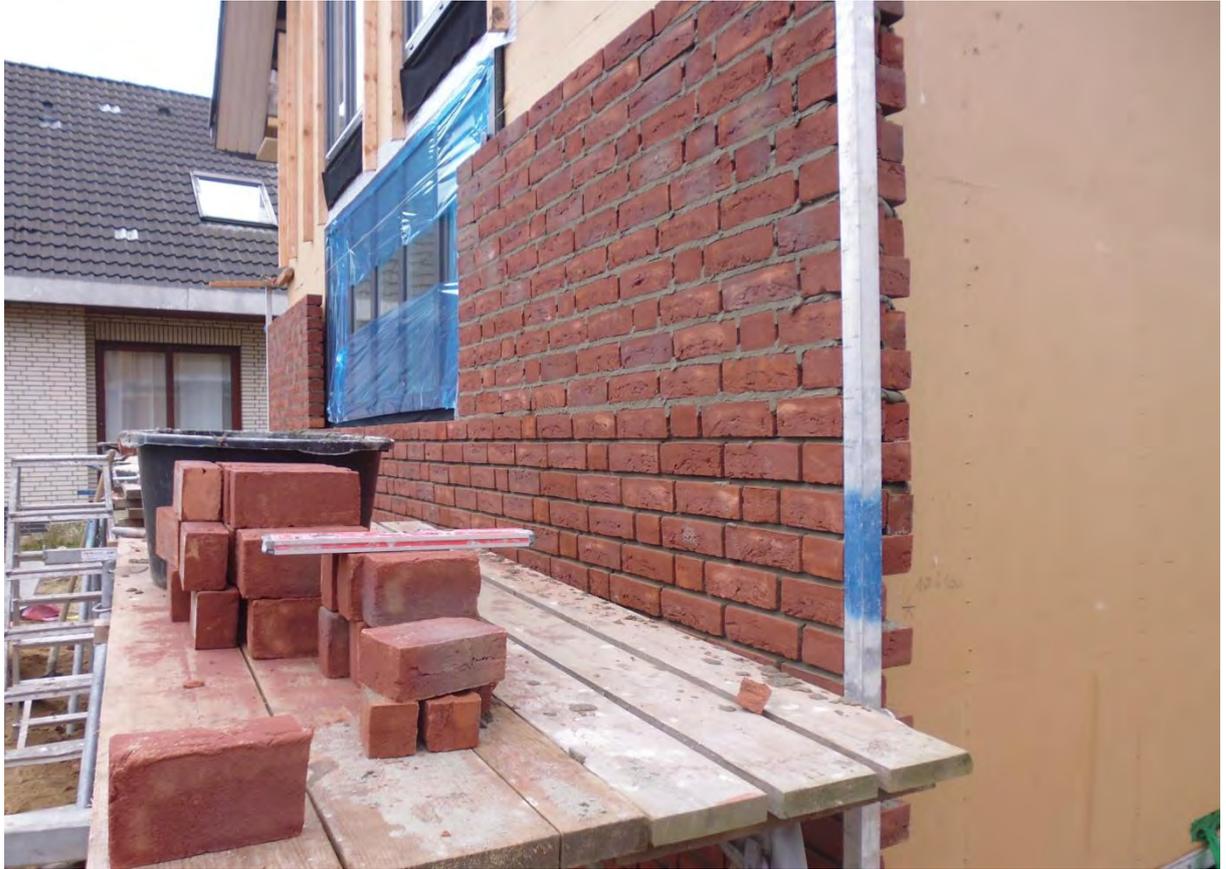
Verblendarbeiten während der Ausführung

Die Fassade wurde nach Fertigstellung des Holzrahmenbaus sowie Einbau der Fenster- und Türelemente durch uns mit Handstrichziegeln verblendet.

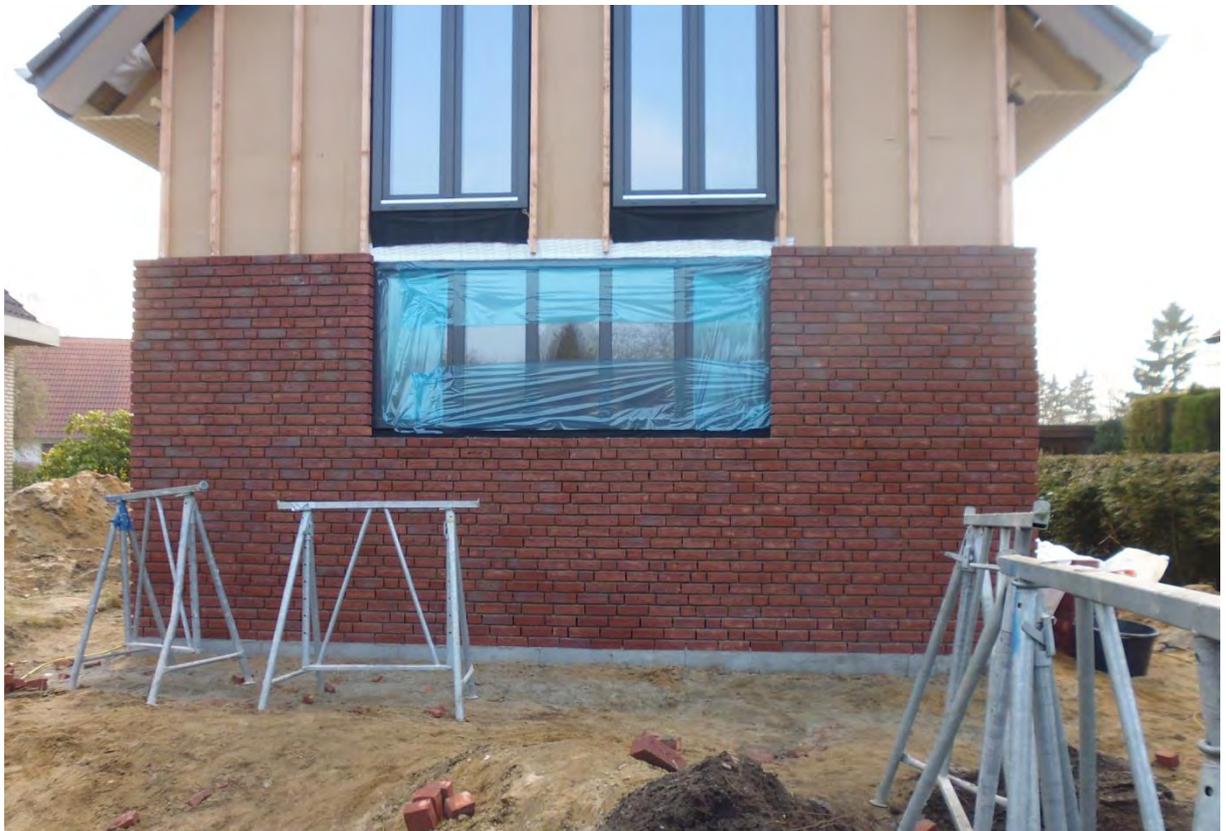
Verblendmauerwerk, noch unverfugt

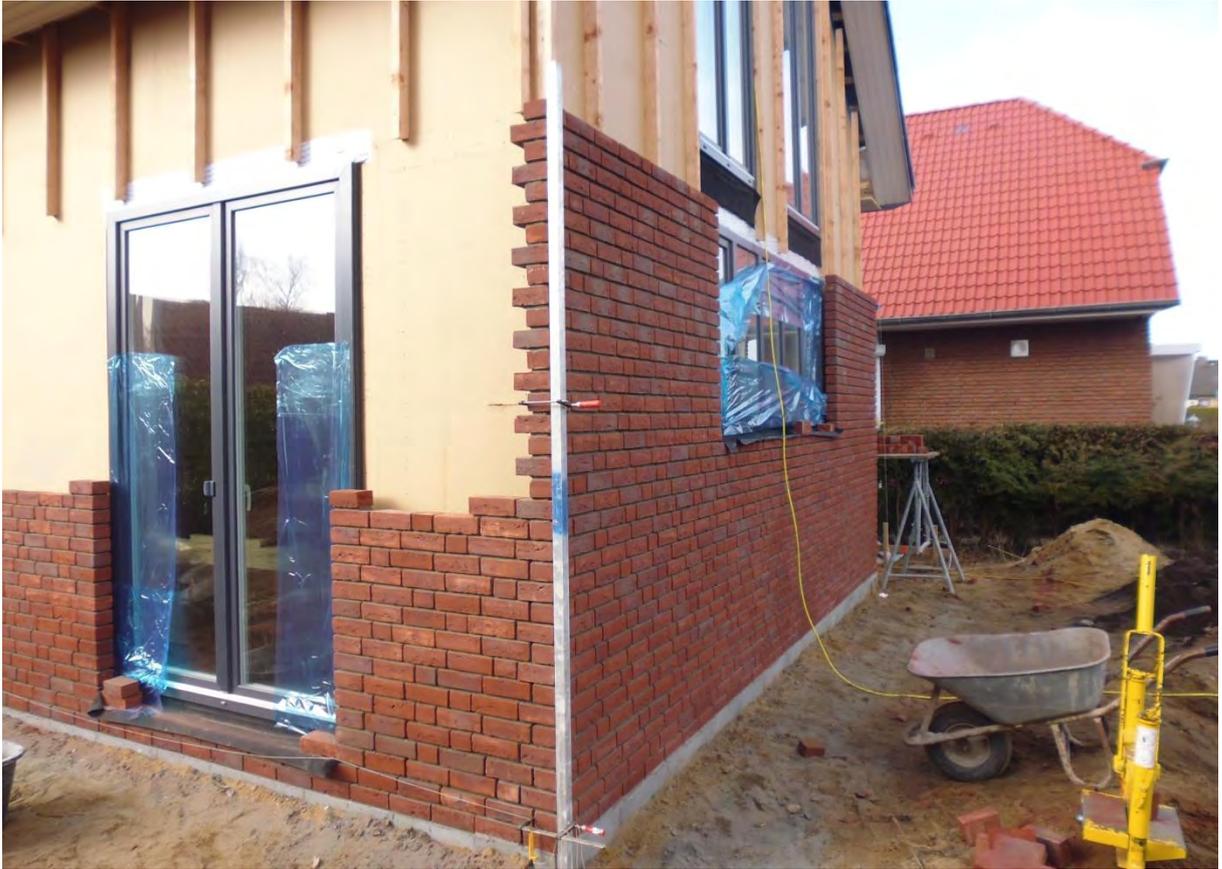
Verblendarbeiten

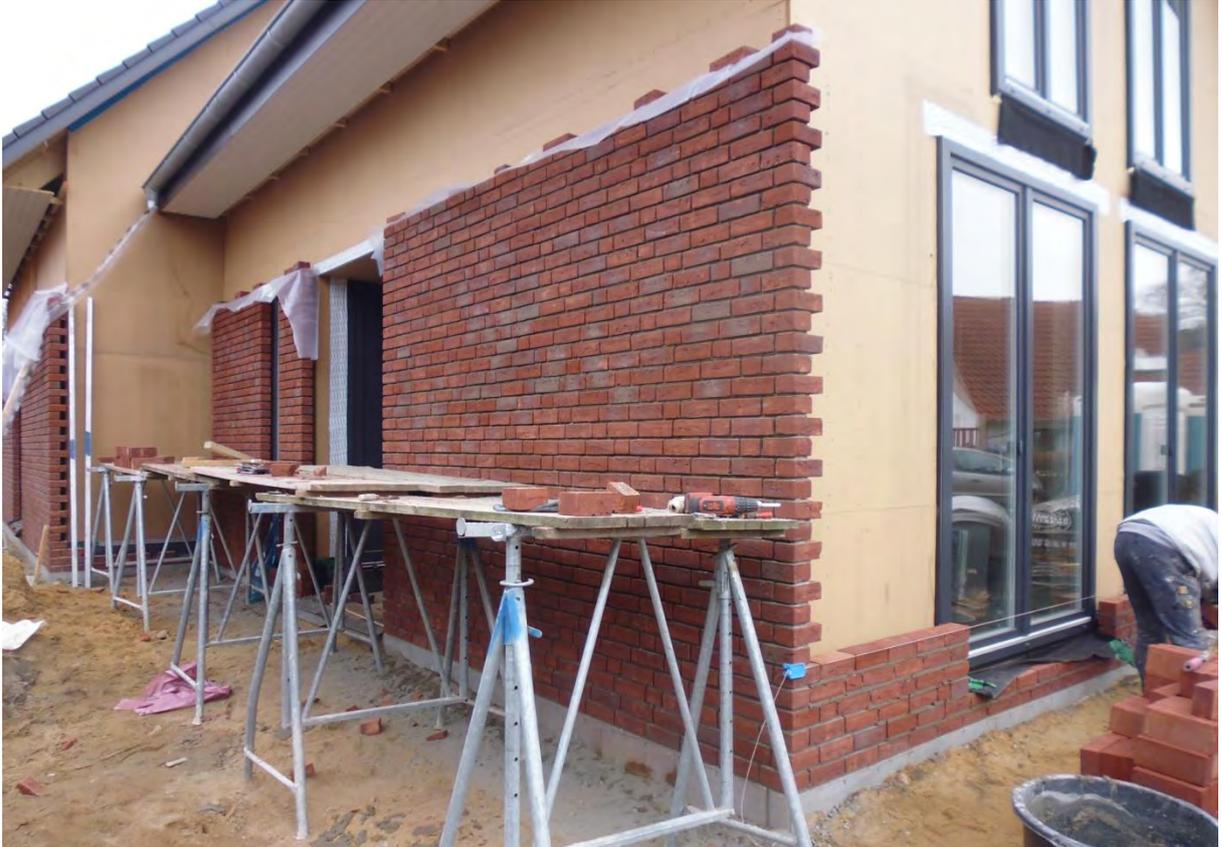
Verblendarbeiten mit holländischen Handstrichziegeln

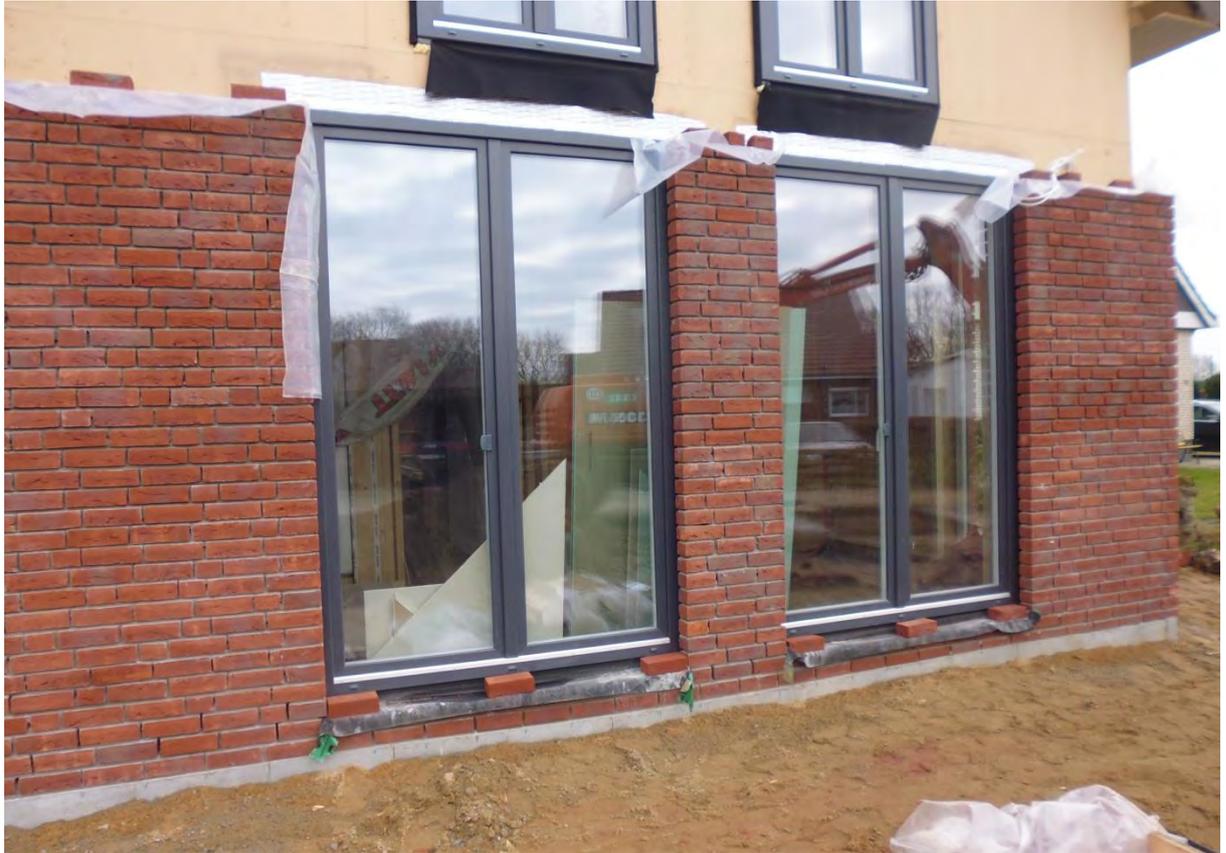
Verblendarbeiten nach Fertigstellung

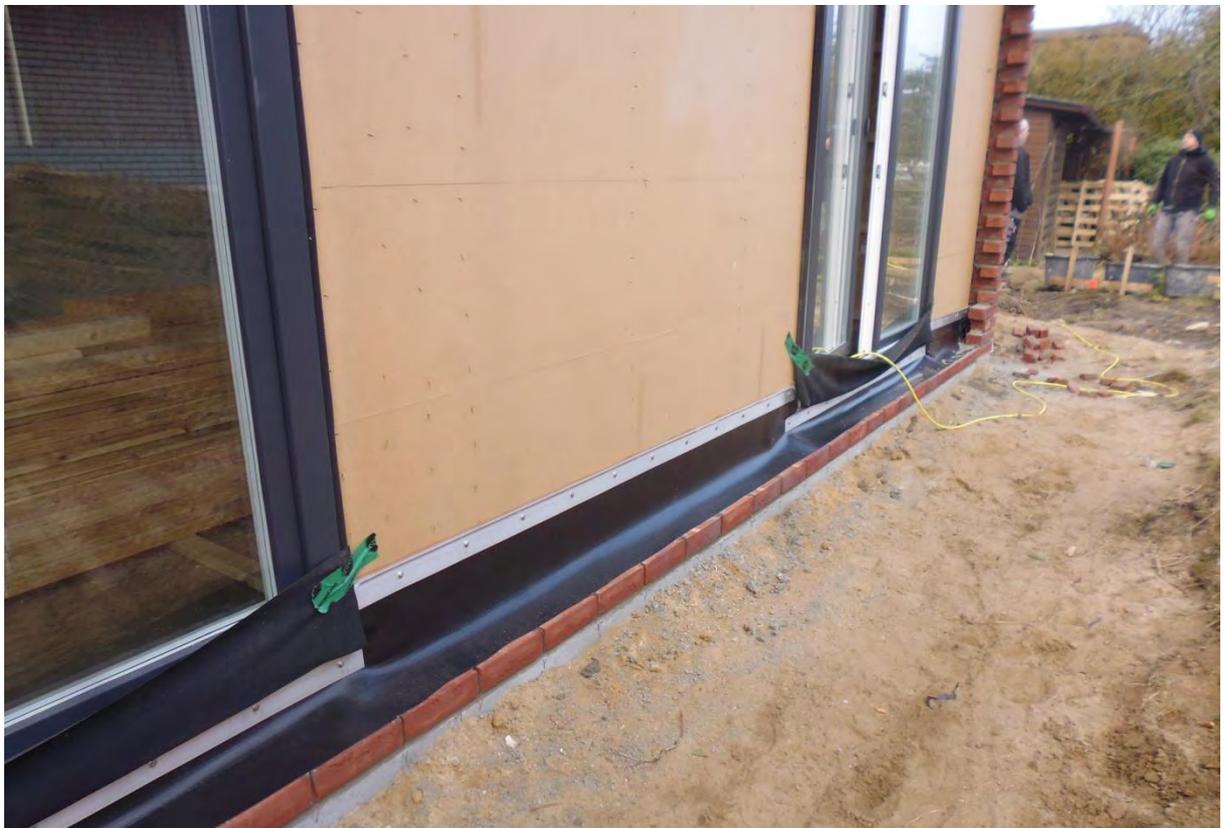
Sockelabdichtung mit L-Folie
